Bovenden-Harste, Mühlengebäude

Historisches Gebäude, Neugründung Anbau / DSV-Unterfangung Altbau

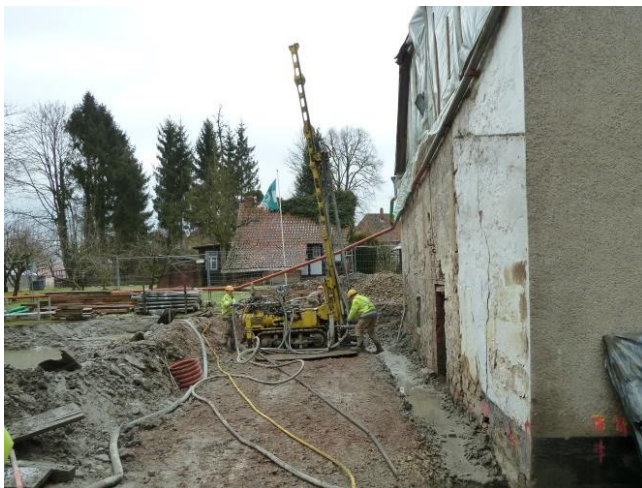
Die Außenwände des bestehenden Gebäudes sind flachgründet. Das Bauwerk ließ baugrundbedingte Setzungsschäden erkennen. Darum sollte der Baugrund unter den Altfundamenten mittels **Düsenstrahlverfahren** verbessert werden.

Düsenstrahlarbeiten an der Giebelwand Altbau

Die Unterfangung wurde von der Außenseite des Gebäudes ausgeführt.

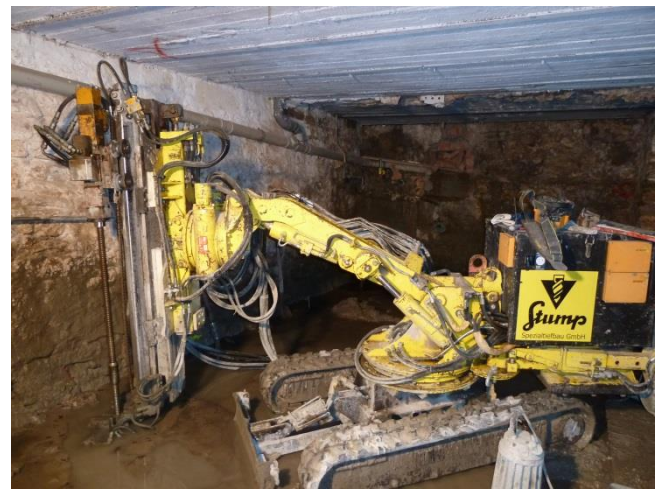
Pfahlbohrungen im Altbau

Die Neugründung bzw. Gründungsverstärkung der Fundamente erfolgte im Außenbereich durch Kleinbohrpfähle, System Stump, und im Inneren des Gebäudes aufgrund der sehr beengten Platzverhältnisse mit dem System Ischebeck TITAN. Insgesamt wurden 79 lotrechte Pfähle als Druckpfähle hergestellt.

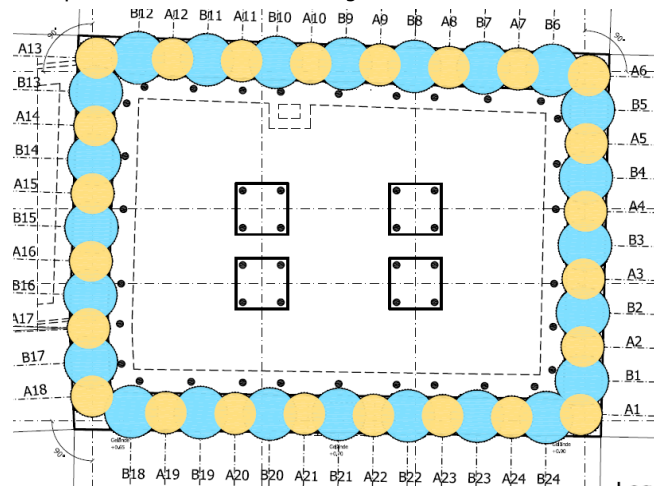
Prinzipskizze: DSV-Säulenordnung unter der Außenwand Altbau
