Bovenden-Harste, Mühlengebäude

Historisches Gebäude, Neugründung Anbau / DSV-Unterfangung Altbau

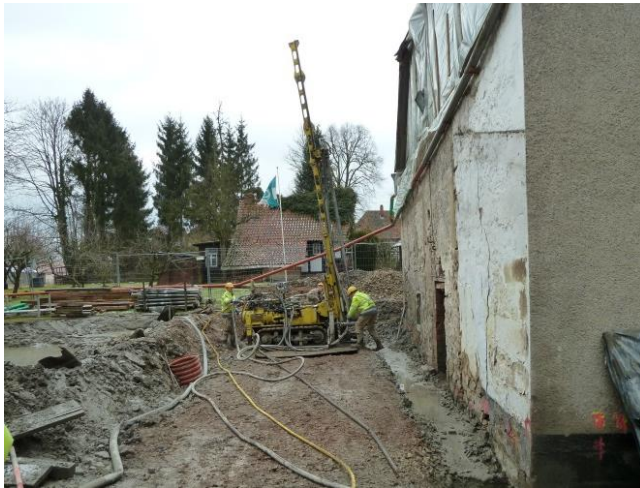
Düsenstrahlarbeiten an der Giebelwand Altbau

Die Außenwände des bestehenden Gebäudes sind flachgründet. Das Bauwerk ließ baugrundbedingte Setzungsschäden erkennen. Darum sollte der Baugrund unter den Altfundamenten mittels **Düsenstrahlverfahren** verbessert werden.

Die Unterfangung wurde von der Außenseite des Gebäudes ausgeführt.

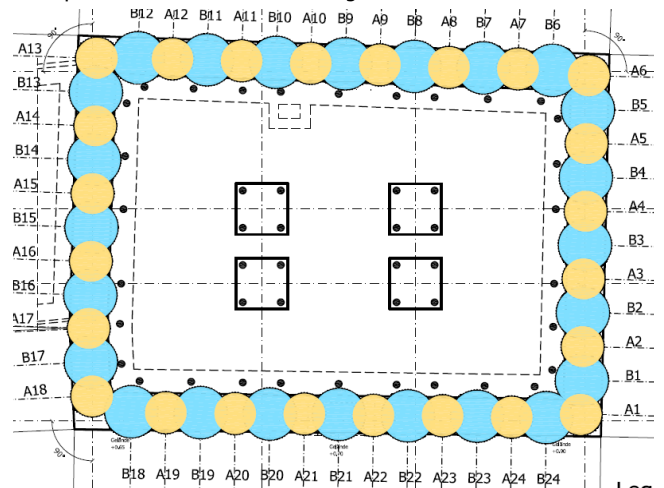
Prinzipskizze: DSV-Säulenordnung unter der Außenwand Altbau
