Bovenden-Harste, Mühlengebäude

Historisches Gebäude, Neugründung Anbau / DSV-Unterfangung Altbau

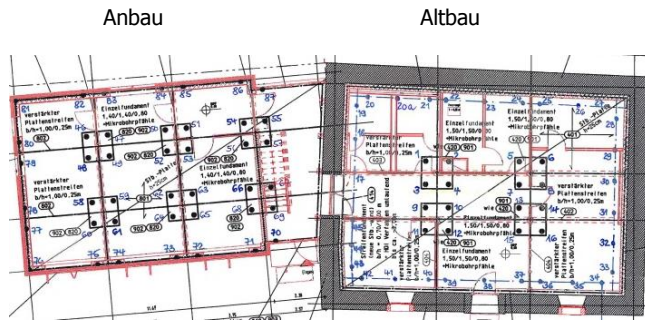
Das ca. 1589 erbaute und unter Denkmalschutz stehende zweigeschossige alte Mühlengebäude in Bovenden-Harste soll umgebaut und saniert werden. Das südliche Wohnhaus bleibt erhalten und wird durch einen Neubau auf der Nordseite erweitert.

Die Außenwände des bestehenden Gebäudes sind flachgründet. Das Bauwerk ließ baugrundbedingte Setzungsschäden erkennen. Darum sollte der Baugrund unter den Altfundamenten mittels **Düsenstrahlverfahren** verbessert werden.

Die Unterfangung wurde von der Außenseite des Gebäudes ausgeführt.

Die Lasten aus dem Neubau auf der Nordseite sowie die Last-erhöhungen, die aus dem Umbau des Bestandsgebäudes resultieren, sollten über eine **Pfahlgründung** in den anstehenden Boden abgetragen werden.

Die Neugründung bzw. Gründungsverstärkung der Fundamente erfolgte im Außenbereich durch Kleinbohrpfähle, System Stump, und im Inneren des Gebäudes aufgrund der sehr beengten Platzverhältnisse mit dem System Ischebeck TITAN. Insgesamt wurden 79 lotrechte Pfähle als Druckpfähle hergestellt.
