Baustellenbericht

Jakobikirche, Freiberg Beseitigung von Schäden infolge Altbergbau

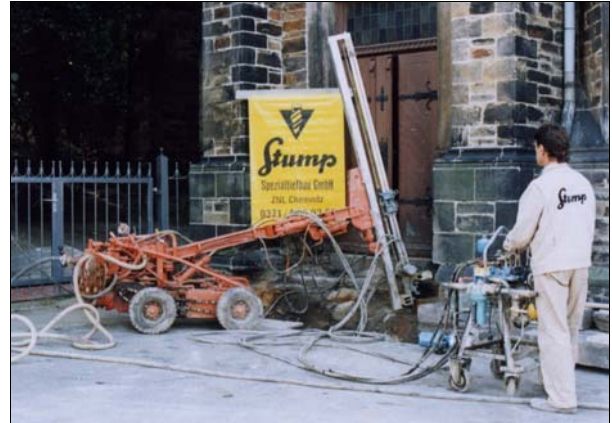
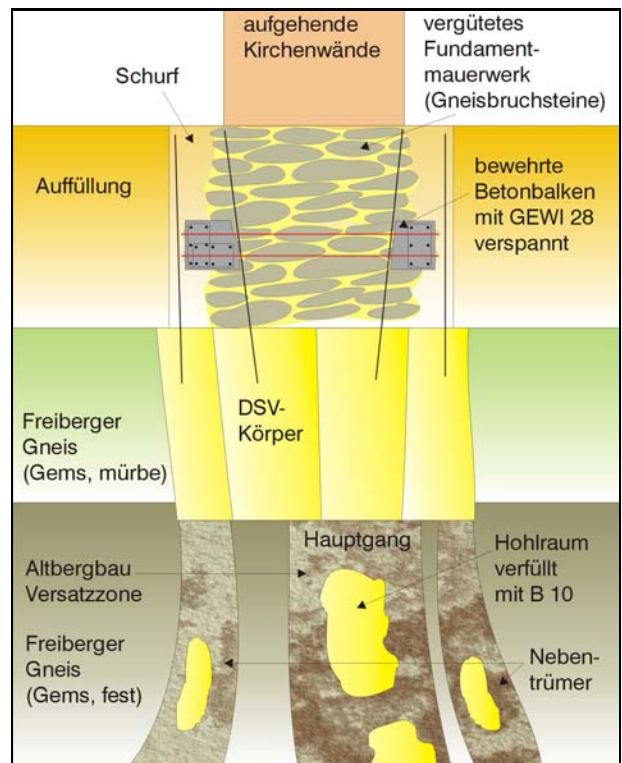
Zunächst wurde das Gründungsmauerwerk im Zuge einer Niederdruckinjektion mit ca. 120 t Zement verfestigt. Anschließend erfolgte die Gründungsverstärkung mit Verbundpfählen System Stump, die in den tragfähigen festen Freiburger Gneis einbinden. Im Bereich der alten Gangbereiche des Methusalem Stehenden kam das Düsenstrahlverfahren Stump Jetting zum Einsatz. Im Zuge der Arbeiten wurden nicht bekannte Hohlräume festgestellt, die mit ca. 15 m³ Magerbeton verfüllt werden mussten. Danach konnten die Düsenstrahlarbeiten planmäßig durchgeführt werden.
