# Baustellenbericht

## Dresdner Schloss

### Abschnitt Ostflügel und Torhaus/Englische Treppe

- Mauerwerkvernadelung
- Mauerwerkinjektion
- Nachgründung
- Pfeilerverstärkung

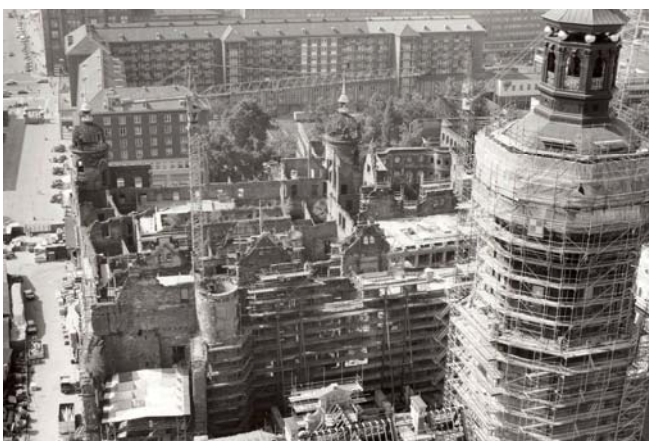
Das alte Mauerwerk wurde durch Injektion eines Spezialmörtels sowie den Einbau von Edelstahlnadeln und Verbundmörtelankern ertüchtigt. Für die Ableitung der Dachlasten war es in einigen Bereichen erforderlich, die Pfeiler durch zusätzliche Bewehrung, die in 13 m lange Kernbohrungen (D=200mm) eingesetzt wurde, zu verstärken.

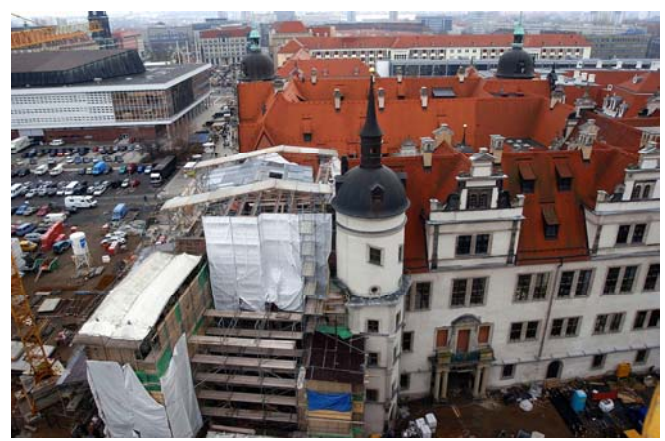
Auch die Fundamente mussten durch Injektion und Vernadelung verbessert werden. Schließlich war es notwendig, eine Nachgründung mit Verpresspfählen durchzuführen. Die beengten Platzverhältnisse ließen nur den Einsatz von leichtem Gerät zu. Deshalb wurden Selbstbohrpfähle System Ischebeck eingesetzt.
