Baustellenbericht

Frankfurt am Main, Peterskirchhof

• Mauerwerksinstandsetzung

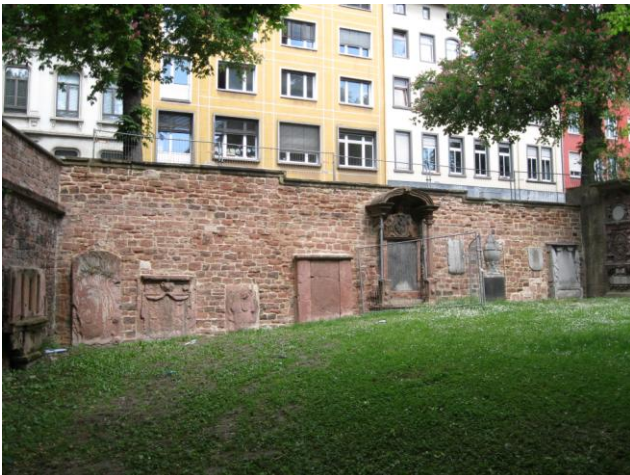
Der Höhenversatz zwischen Friedhofsgelände und Bleichstraße wird durch eine große, viertelkreisartige, stark beschädigte Freitreppenanlage überwunden. Stützmauer und Freitreppenanlage sollten grundlegend saniert werden.

Alle Epitaphien wurden aufwändig geschützt. Die schadhafte Mauerfugen wurden entfernt und mit einem weichen, dem Mainsandstein angepassten Mörtel geschlossen. Die Oberflächenstruktur wurde durch mehrmaliges, anrauendes Kratzen an die historische Vorlage angepasst. Der Mörtel wurde an Ort und Stelle als Baustellenmischung nach einer vorgegebenen Rezeptur aus örtlichen Zuschlagstoffen hergestellt.

Schadhafte und im Laufe der langen Standzeit der Mauer bei früheren Reparaturen eingesetzte Fremdsteine wurden aus dem Verband herausgenommen und durch an den Bestand angepasste Steinquader aus rotem Mainsandstein ersetzt.
